# Sulfaattimailla syntyvän happaman kuormituksen ennakointi- ja hallintamenetelmät turvetuotannossa (SuHE-hanke)

Heini Postila, Mirkka Hadzic, Peter Österholm, Miriam Nystrand, Saila Pahkakangas, Ritva Nilivaara-Koskela, Minna Arola & Anssi Karppinen  
Ylivieska 3.12.2014

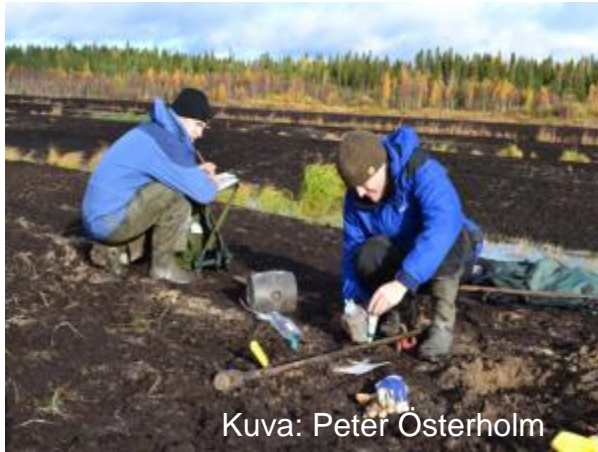
- 15 turvetuotantoaluetta
  - Tiedettiin olevan rikkipitoisten sedimenttien aiheuttamia happamuusongelmia
  - Maastokairaukset, näytteet turpeesta ja sen alapuolisesta sedimentistä, joista määritettiin mm. pH, kokonaisrikkipitoisuus, hapettumisalttius/-nopeus (inkubaatio), rikkifraktiot
  - Ojaveden pH ja sähkönjohtavuus kenttämittauksin

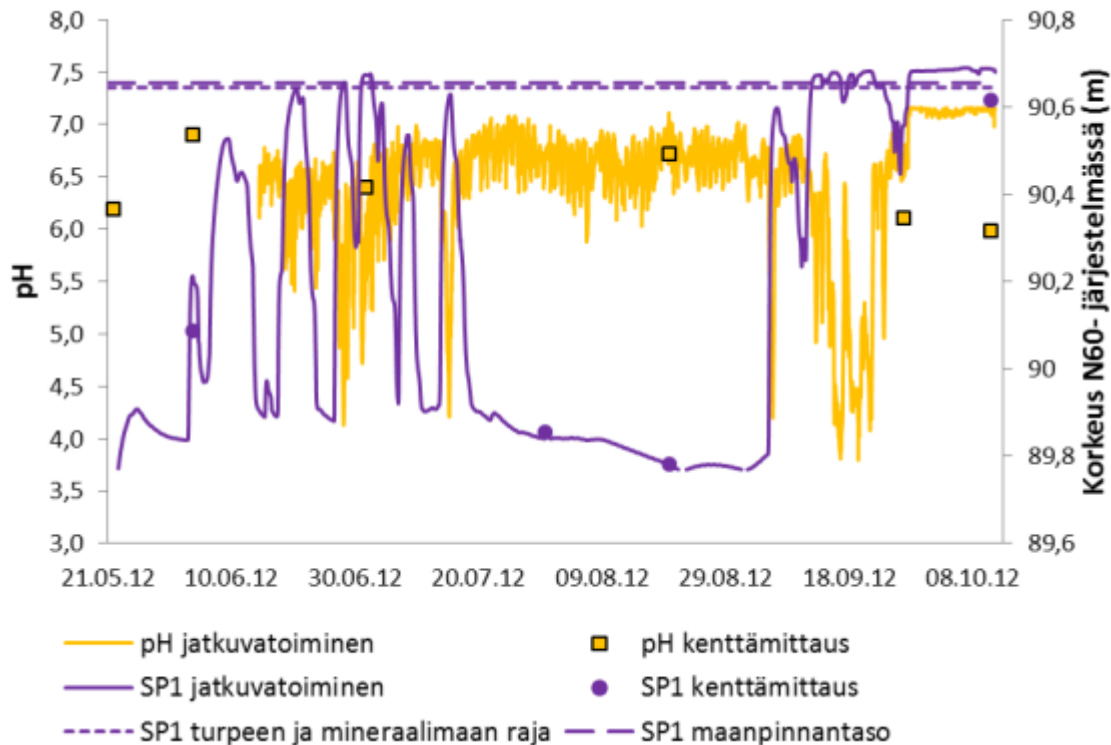
- Vesinäytteet, kenttämittaukset, jatkuvatoiminen mittaus
- Havaintojen mukaan jatkuvatoiminen sähkönjohtavuusseuranta pH:ta toimintavarmempi
- Pohjavedenpinnankorkeuksien seurannalla ja sadantojen alkaminen huomioonottamalla voidaan karkeasti arvioida happamien kuormituspulssien esiintymistä

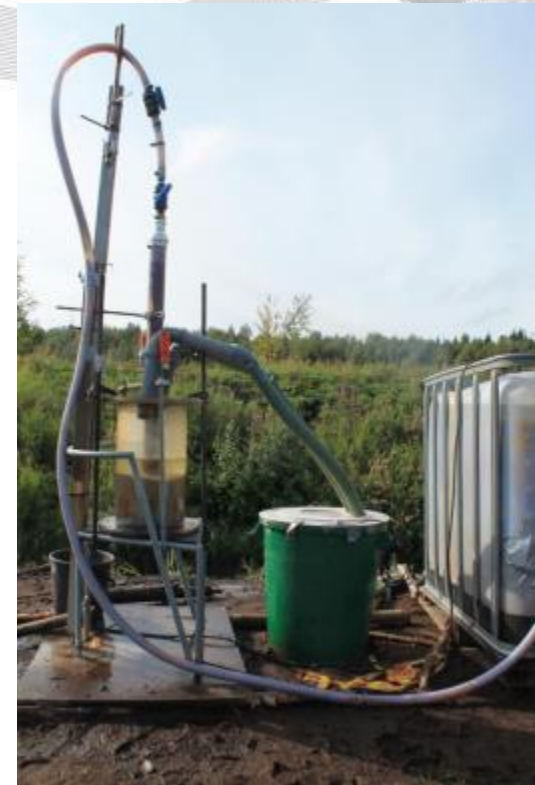
- Testejä tehtiin maasto-olosuhteissa Hangasnevan ja Laukkuvuoman turvetuotantoalueilla
- Testattuja menetelmiä:
  - Kippaava neutralointilaitteisto (pieni mittakaava)
  - Neutralointikaivo (pieni mittakaava)
  - Pystysuora neutralointipilotti (pieni mittakaava)
  - Alivirtaamaputkella varustettu sorptiosuodinpato
- Testattuja materiaaleja:
  - Nordkalk Oy Ab:n Aito Kalsiittimurske ( $\text{CaCO}_3$ )
  - Nordkalk Oy Ab:n granuloitu kalsiumhydroksidi ( $\text{Ca}(\text{OH})_2$ )
  - Raahen Rautaruukki Oyj:n teräskuona
- Ratkaisujen jälkeen erityisesti  $\text{Ca}(\text{OH})_2$ :ta käytettäessä tulisi olla jälkeen erillinen allas, jossa metallit voisivat saostua

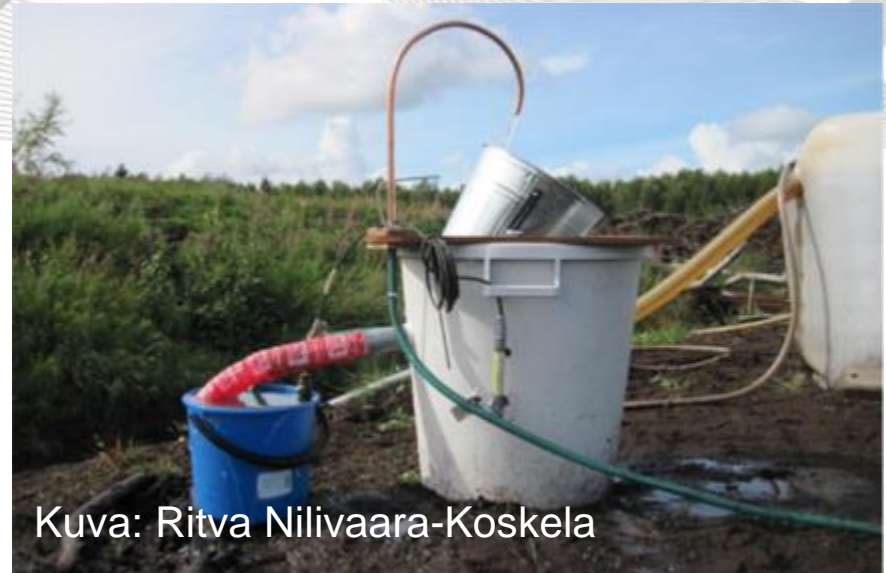
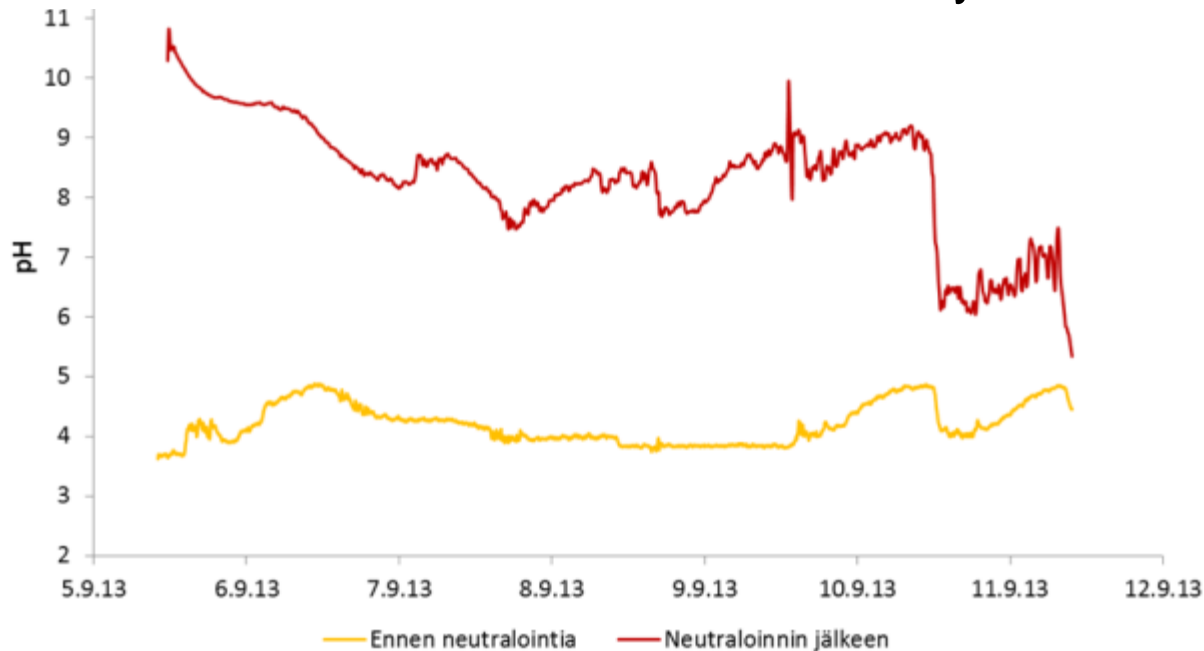
# Kippaava neutralointilaitteisto

- Testattiin mm Granuloidulla kalsiumhydroksidilla ( $\text{Ca}(\text{OH})_2$ )

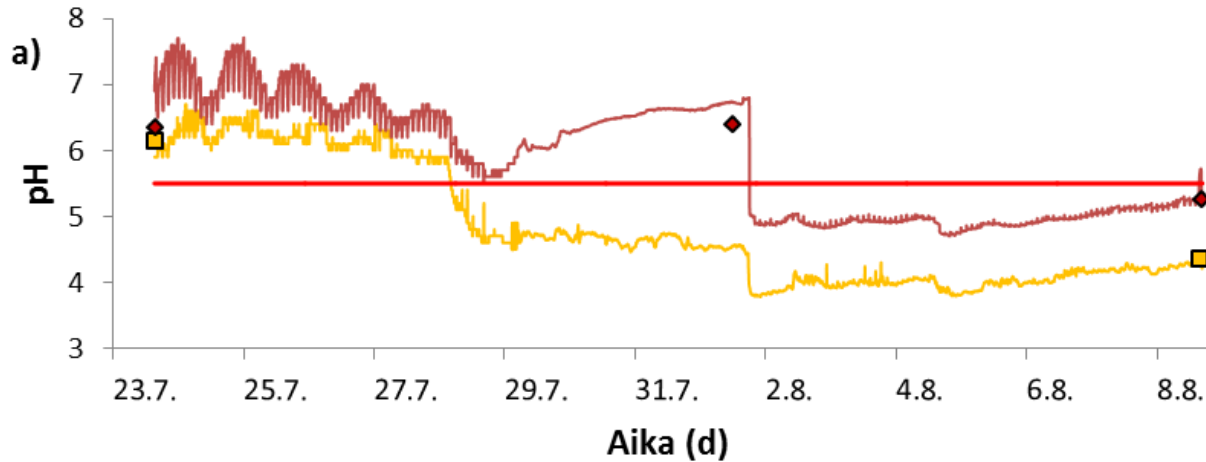
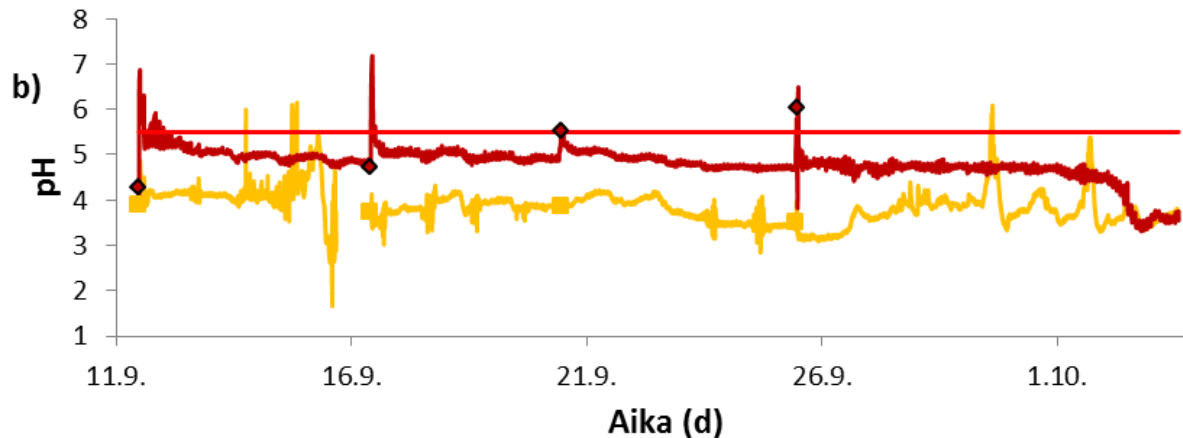
# 1-3 mm Aito kalsiittimurskeella tehtyjen testien pH

- pH pumpausaltaasta tuleva
- pH neutralointikaivosta lähtevä
- pH tuleva kenttämittaus
- ◆ pH lähtevä kenttämittaus
- asetettu pH:n tavoitearvo

- a) Materiaalia oli alussa 12 kg ja lopussa jäljellä noin 3 kg (toimintakatko n. 30.7–1.8). Pumppausnopeus 2,5 l/s.
- b) Kaivo täytettiin viiden päivän välein siten, että lisäyksen jälkeen materiaalia oli kaivossa aina aloitusmassan verran eli 12 kg. Pumppausnopeus 1,5 l/s.
