SUOMEN YMPÄRISTÖKESKUS – MAHAKALA -HANKE

**KALAJOEN KESKEISTEN SIVUPUROJEN
SÄHKÖKOEKALASTUKSET 2013**

20.11.2013
Jyrki Salo
FM

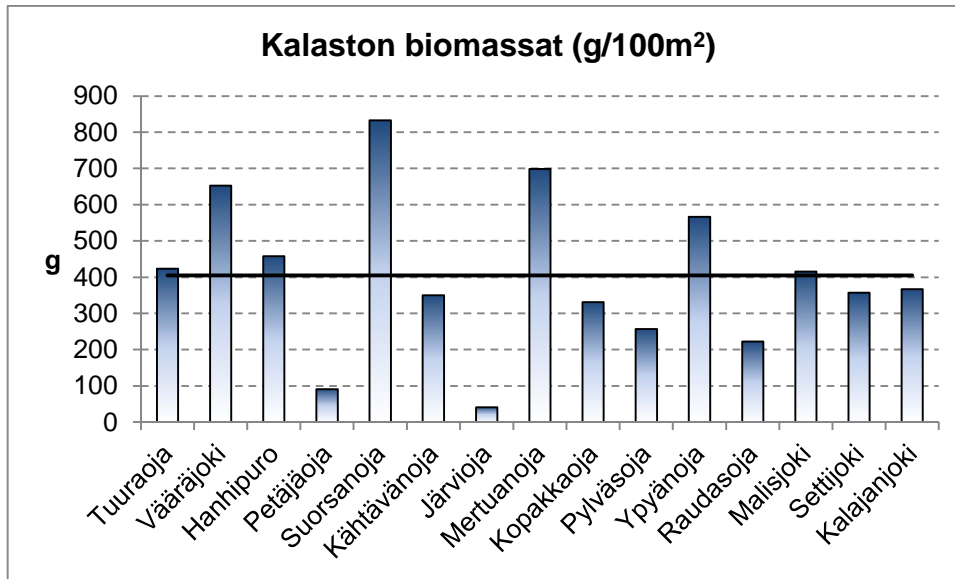
Kuva 2. Kalaston koekoelohkoittaiset kokonaisbiomassat Kalajoen sivupuroilla.

Koealakohtaisten biomassojen tarkastelussa hauen, ahvenen, särjen ja mateen osuus korostuu lajien ollessa kooltaan kivenuoliaisia ja etenkin kivisimppuja suurempia. Esimerkiksi jo yksittäiset suurempikokoiset hauet riittävät nostamaan lajin biomassan suuremmaksi kuin kymmenien kivisimppujen yhteenlasketut massat. Selvimmin tämä näkyy Suorsanojalla, jolta saadun saaliin yksilömäärä oli vähäinen (n. 13 yks/100 m²), mutta biomassa kaikista kalastetuista kohteista suurin (n. 830g/100 m²). Koealoilta saatujen haukien yksilömäärä oli vain noin viidennes kivenuoliaisten tai kivisimppujen määrästä, mutta haukien biomassa oli kivenuoliaisiin verrattuna noin 2,6 ja kivisimppuihin verrattuna jopa noin 8,4-kertainen. Koealakohtaiset kalaston kokonaisbiomassat on esitetty **kuvassa 2**.

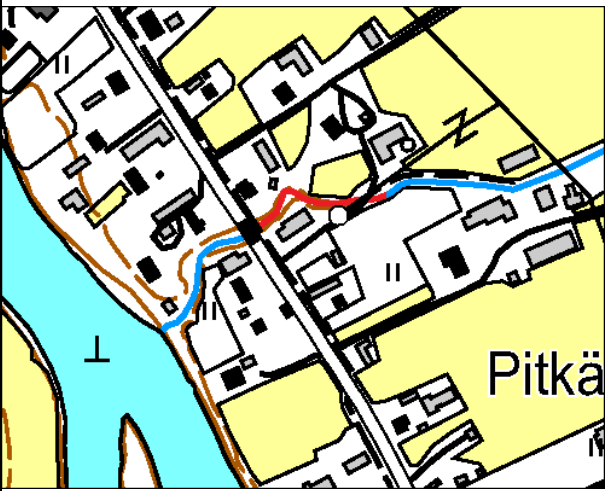
1	Tuuranoja	koordinaatit (ETRS-TM35FIN) 7125934 - 355467

Pinta-ala	180 m ²
	Vesisyvyys, pääluokka	21 – 40 cm
	Pintavirran-nopeus, keskim.	< 20 cm/s
	Veden lämpötila	14,1 °C
	Vesikasv.peitto	5 %
	Sää	puolipilvinen
	Veden korkeus	matalahko
	Kalastettavuus	helppo
	Sanallinen kuvaus (26.8.2013)	
<p>Kapea (n. 2 m) uoma kalastettu tien 7780 sillalta pohjapadolle saakka. Pohjapato toimii nousuesteenä Kalajoen pääuoman kaloille. Pohjapadon yläpuolelta ei lyhyellä kokeilulla saalista. Vesi/uoma paikoin haisevaa. Pohja laadultaan varsin monipuolinen: pehmeää pohjaa, hiekkaa, soraa, kiviä ja lohkareita. Virtaama varsin pieni. Ei juurikaan pohjasammalia, hieman putkilokasvillisuutta. Vesi sameaa, näkösyvyys vain 5-10 cm. Koealan ylärajalla hevoshaka. Saukko ilmeisesti asustellut ojalla. Havaintojen mukaan lähes kaikki kalat saatiin saaliiksi. Melko runsaasti sakkaa pohjakivillä.</p>

Tuuraojan sähkökalastusmaalissa koostui yhdeksästä hauesta ja seitsemästä kivisimpusta. Haukien määrä oli muihin kalastettuihin kohteisiin nähden huomattava ja merkittävien saaliskalojen puutteesta huolimatta hauet olivat todennäköisesti nousseet ojaan ruokailemaan tai suojaan Kalajoen pääuomasta. Haukien keskikoko oli n. 22 cm eikä saman kesän poikasia havaittu. Kalastetulla alueella ei havaittu myöskään hauen lisääntymisalueiksi soveltuvia kohteita. Noin 150 metriä ojansuulta ylävirtaan sijaitsee nousuesteenä toimiva pohjapato, jonka yläpuolelta ei koeluonteisella kalastuksella saatu saalista. Saadut kivisimpulat olivat niin ikään varsin kookkaita (7-10 cm) eikä nuoria yksilöitä saatu saaliiksi lainkaan. Tuuraojan veden pH-arvot ovat vanhojen analyysitulosten mukaan ajoittain heilahdelleet ja mikäli tilanne on edelleen samankaltainen, voi tällä olla vaikutuksia myös ojan kalastoon. Ainakin pohjapadon alapuolelta kalat voivat kuitenkin elinolosuhteiden heikentyessä varsin helposti siirtyä myös Kalajoen pääuomaan. Uoma / pohja haisivat paikoin. Välittömästi kalastetun alueen yläpuolella sijaitsee hevoshaka. Tuuraojan laskennallinen kalaindeksi-arvo oli kalastetuista kohteista korkein johtuen pääosin vain kahden em. lajin esiintymisestä. Särkikalojen puutteesta ja melko herkän kivisimpulan esiintymisestä huolimatta oja ei voida pitää kalaston kannalta erityisen laadukkaana elinympäristönä.

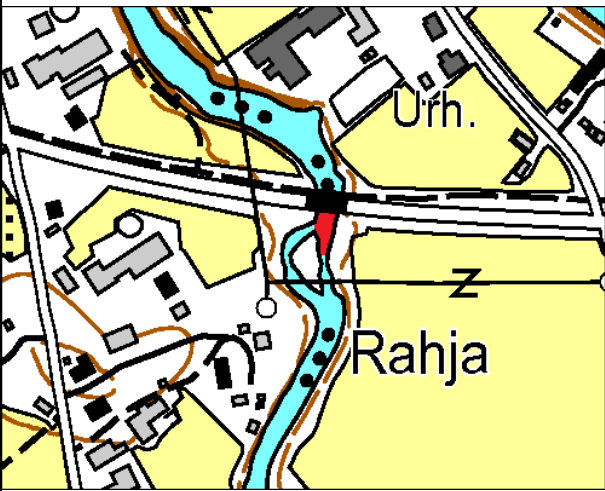
2	Vääräjoki, Tynkä	koordinaatit (ETRS-TM35FIN) 7122493 - 356361

Pinta-ala	204 m ²
	Vesisyvyys, pääluokka	21 – 40 cm
	Pintavirran-nopeus, keskim.	20 – 70 cm/s
	Veden lämpötila	13,8 °C
	Vesikasv.peitto	80 %
	Sää	puolipilvinen
	Veden korkeus	normaali
	Kalastettavuus	normaali
	Sanallinen kuvaus (26.8.2013)	
<p>Kalastettu koeala heti tien 27 sillan yläpuolelta jatkuen ylävirtaan katsoen vasemmanpuoleiseen haaraan. Pohja pääosin erikokoista kiveä, mutta jonkin verran löytyi myös hiekkaa ja soraa, sekä isompia lohkareita. Virtaama arvion mukaan melko normaali. Runsaasti pohjasammalia (virtänäkinsammalta), peittävyys noin 80 %. Humusvettä, näkösyvyys arviolta noin 50 cm. Runsaasti leväkasvustoja ja myös sakkaumia kivillä ja sammalilla.</p>

Vääräjoen Tyngän koealan saalis koostui pääosin kivenuoliaisista ja kivisimpusta. Ainakin ylemmillä joen osilla esiintyy ennakkotietojen mukaan myös harjasta, joskaan lajista ei saatu havaintoja loppukesän 2013 aikana toisen hankkeen puitteissa toteutettujen sähkökoekalastusten yhteydessä. Vääräjoki on kooltaan selvästi suurempi kuin pääosa muista kalastetuista virtavesikohteista ja saaliista laskettuja tuloksia on siten helpompi verrata myös muihin alueen sähkökalastustuloksiin. Yleisesti ottaen kivenuoliais- ja kivisimpusaaliit olivat pohjanlaatu ja pohjan sammalpeitteisyys huomioiden varsin tavanomaisia ja molemmista lajeista saatiin runsaasti myös nuoria yksilöitä ja pienpoikasia. Tämä viittaa lajien onnistuneeseen lisääntymiseen koealalla. Koealalta saatiin myös yksittäiset made ja särki, jotka ovat molemmat happamoitumiselle varsin herkkiä lajeja. Kalaindeksi-arvo jäi kuitenkin suhteellisen matalaksi (0,44) lajiston painottumisesta toleranttien lajien suuntaan ja taimenen poikasten puutteesta johtuen. Kalaindeksi perusteella Vääräjoen koealan tila voitiin kalaston osalta luokitella tyydyttäväksi.

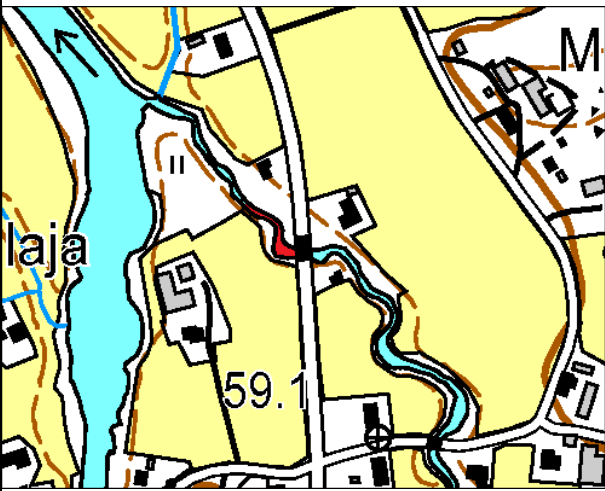
3	Hanhipuro	koordinaatit (ETRS-TM35FIN) 7107185 - 364296

Pinta-ala	214 m ²
	Vesisyvyys, pääluokka	41 – 60 cm
	Pintavirran-nopeus, keskim.	< 20 cm/s
	Veden lämpötila	16,2 °C
	Vesikasv.peitto	+ %
	Sää	aurinkoinen
	Veden korkeus	matalahko
	Kalastettavuus	normaali
	Sanallinen kuvaus (27.8.2013)	
<p>Kapeahko (n. 3,5 m) koeala Vääräjokeen laskevan Hanhipuron alaosilta tien 774 sillan alapuolelta. Upottavan pohjan vuoksi soveltui varsin huonosti sähkökalastukseen. Pohja suurelta osin (n. 50 %) orgaanista ainesta ja savea, jonka joukossa jonkin verran isoja kiviä ja lohkareita. Veden virtausnopeus vähäinen ja koeala pääosin suvantomaista. Uomassa jonkin verran myös puutavaraa. Ei juurikaan pohjakasvillisuutta. Runsaasti sakkaa kivillä.</p>

Hanhipuro laskee Vääräjokeen idästä Raution kylän kohdalla. Kalastettu koeala ei soveltunut erityisen hyvin sähkökalastukseen mm. pehmeän pohjan ja syvyytensä vuoksi. Saalislajisto koostui ahvenista (12 yks.), särjistä (4 yks.), sekä hauista ja kivisimpusta (molempia 2 yks.). Ahvenet olivat pääosin kesänvanhoja poikasia muiden lajien yksilöiden oltua tätä vanhempia. Ahvenen lisääntymisalueet sijaitseva todennäköisesti puron suulla, mutta lisääntyminen myös puron alaosilla lienee mahdollista. Särjen 0+ -ikäisiä poikasia koealalla ei havaittu, mikä voi mahdollisesti viitata happamuutta paremmin kestävä ahvenen lisääntymisen parempaan onnistumiseen alueella. Hauet olivat todennäköisesti nousseet Hanhipuroon ravinnon perässä. Hanhipuron laskennallinen kalaindeksi-arvo (0,46) oli samaa luokkaa Vääräjoen Tyngän koealan kanssa.

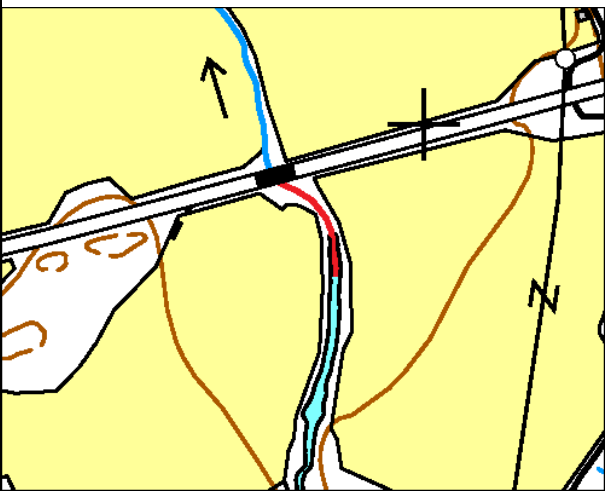
4	Petäjäoja	koordinaatit (ETRS-TM35FIN) 7090953 - 369882

Pinta-ala	207 m ²
	Vesisyvyys, pääluokka	21 – 40 cm
	Pintavirran-nopeus, keskim.	< 20 cm/s
	Veden lämpötila	17,0 °C
	Vesikasv.peitto	5 %
	Sää	aurinkoinen
	Veden korkeus	matalahko
	Kalastettavuus	helppo
	Sanallinen kuvaus (27.8.2013)	
<p>Kapea (n. 3 m) uoma kalastettu Vääräjokeen lähellä Sievin kuntakeskusta laskevalta Petäjäojalta tien 28 sillan yläpuolelta. Ojassa runsaasti kaatunutta puuta. Pohja pääosin pehmeää orgaanista ainesta ja savea, jonka joukossa jonkin verran pientä kiveä. Vettä uomassa melko vähän ja virtausnopeus pieni. Ei pohjasammalia, hieman putkilokasvillisuutta. Sakkaumia ja leväkasvustoja kohtalaisen runsaasti.</p>

Myös Petäjäoja laskee Vääräjokeen sen yläosilla Sievin kuntakeskuksen läheisyydessä. Ojan vesi oli latvavesille tyypillisesti Vääräjoen alaosaa ja Hanhipuroa kirkkaampaa. Koealan pohja oli kuitenkin pääosin orgaanista ainesta osin mm. ojaan kaatuneiden puiden ja karikkeen seurauksena. Petäjäojan selvästi runsain saalislaji oli ahven ja saadut yksilöt olivat kaikki noin 6-7 cm:n pituisia. Petäjäojan ja myös kalastetun koealan alueella on ahvenen lisääntymisalueiksi soveltuvia kohteita. Myös kivisimppuja saatiin useampia yksilöitä, joskaan pienpoikasia ei tämän lajin osalta havaittu. Lisäksi koealalta tavattiin haukea, madetta ja kivenuoliaista 1-2 yksilöä kutakin. Petäjäojan veden pH-arvo on ajoittain heilahdellut, mikä on voinut osaltaan vaikuttaa myös kalastorakenteisiin.

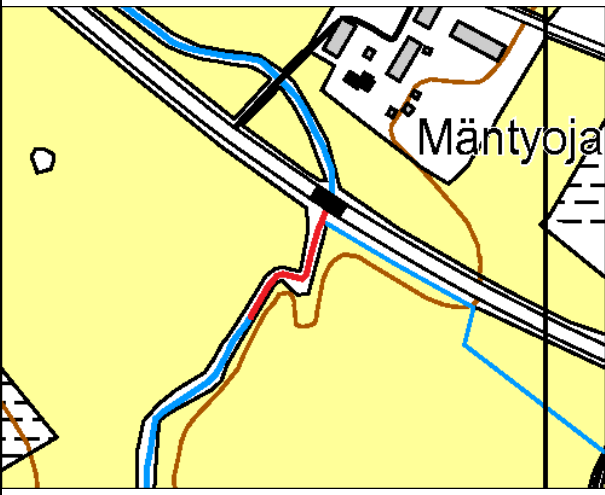
5	Suorsanoja	koordinaatit (ETRS-TM35FIN) 7121293 - 361805

Pinta-ala	320 m ²
	Vesisyvyys, pääluokka	0 – 20 cm
	Pintavirran-nopeus, keskim.	< 20 cm/s
	Veden lämpötila	17,5 °C
	Vesikasv.peitto	20 %
	Sää	aurinkoinen
	Veden korkeus	matalahko
	Kalastettavuus	helppo
	Sanallinen kuvaus (27.8.2013)	
<p>Kapea (n. 2 m) uoma kalastettu tien 27 sillan yläpuolelta peltoaukean keskeltä. Pohja pääosin pientä kiveä, orgaanista ainesta ja soraa. Paikoin myös kalliopohjaa. Vettä ojassa varsin vähän ja virtausnopeus pieni. Paikoin etenkin koealan yläosilla kortetta. Vesi sameaa ja näkösyvyys n. 20 cm:n luokkaa. Runsaasti levärihmoja ja sakkaumia pohjakivillä ja kalliolla.</p>

Suorsanojan kalastettu koeala oli varsin kaksijakoinen. Alavirran puolella oli matalampaa kivi- ja kalliopohjaista osuutta, kun taas ylempänä oja oli jonkin verran syvämpi ja kortekasvustojen sävyttämä. Alaosilta saatiin saaliiksi jonkin verran kivenuoliaisia. Muita tavattuja lajeja olivat särki ja made. Särjen, mateen ja säyneen esiintyminen viittaa siihen, että Suorsanojalla ei olisi merkittäviä happamuusongelmia, joskin ojaan voi ylivirtaamakaussilla nousta myös Kalajoen pääuoman kalastoa. Kivisimpun esiintymättömyys taas voi olla seurausta esim. happiongelmissä, joiden esiintymisestä ei kuitenkaan ole ilmeisesti tietoa saatavilla. Suorsanojan kalaindeksi-arvo oli kaikkien kalastettujen kohteiden indeksi-arvojen keskiarvon tuntumassa.

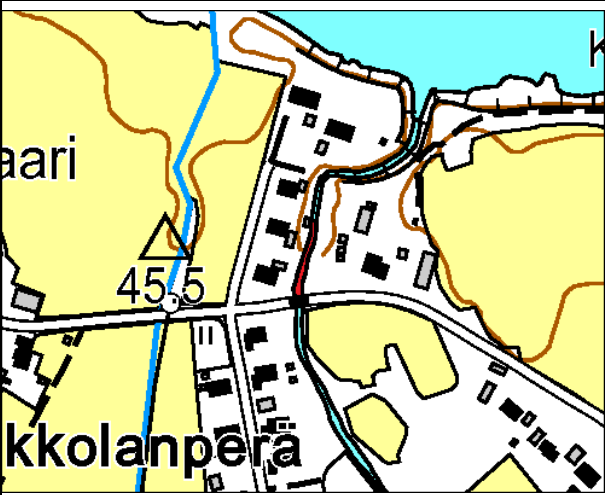
6	Kähtävänoja	koordinaatit (ETRS-TM35FIN) 7117762 - 368596

Pinta-ala	183 m ²
	Vesisyvyys, pääluokka	0 – 20 cm
	Pintavirran-nopeus, keskim.	< 20 cm/s
	Veden lämpötila	13,1 °C
	Vesikasv.peitto	+ %
	Sää	aurinkoinen
	Veden korkeus	matalahko
	Kalastettavuus	helppo
	Sanallinen kuvaus (27.8.2013)	
<p>Melko syvällä virtaava rännimäinen, kapea uoma (n. 3 m) kalastettu Hankalantien sillan alapuolelta. Pohja pääosin (n. 85 %) tasalaatuista pientä kiveä, jonka seassa hiekkaa ja muutamia suurempia kiviä. Vesi varsin matalalla ja virtaama pieni. Vähän pohjasammalta. Veden näkösyvyys arviolta noin 50 cm (humusvettä). Runsaasti sakkaa pohjakivillä, mutta ei leväkasvustoja.</p>

Kähtävänoja oli kalastetun koealan alueella rännimäinen ja pohjanlaadun ja muiden olosuhteidensa puolesta varsin tasalaatuinen. Koealan pohja soveltui hyvin kivisimpulle ja niitä saatiinkin runsaasti saaliiksi. Myös kivenuoliaisia saatiin joitakin yksilöitä. Muita tavattuja kalalajeja olivat hauki, ahven, made ja särki, joten ojan lajisto oli varsin monipuolinen. Ainakin pohjakaloille Kähtävänojalla vaikuttaisi olevan olosuhteiden ja saalislajiston kokojakauman perusteella otolliset lisääntymisolosuhteet, runsaista sakkauksista huolimatta. Saadut yksittäiset made ja särki olivat myös 0+ -ikäisiä poikasia, joten oja lienee vedenlaadun puolesta riittävän laadukas myös näiden lajien lisääntymiseen. Laskettu kalaindeksi-arvo oli kuitenkin melko matala jäaden hieman kaikkien kohteiden keskimääräisen arvon alle.

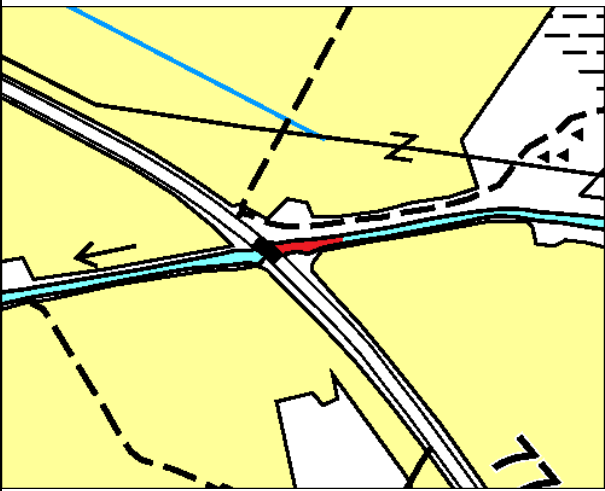
7	Järvioja	koordinaatit (ETRS-TM35FIN) 7120095 - 367607

Pinta-ala	234 m ²
	Vesisyvyys, pääluokka	21 – 40 cm
	Pintavirran-nopeus, keskim.	< 20 cm/s
	Veden lämpötila	13,0 °C
	Vesikasv.peitto	20 %
	Sää	aurinkoinen
	Veden korkeus	matalahko
	Kalastettavuus	helppo
Sanallinen kuvaus (27.8.2013)		
<p>Melko syvällä uomassaan virtaava suvantomainen koeala tien 7780 sillan yläpuolelta. Pohja lähes kokonaisuudessaan pientä kiveä, jonka joukossa paikoin soraa ja yksittäisiä suurempia kiviä. Ei pohjasammalia, mutta paikoin ulpukkakasvustoja. Samea vesi, näkösyvyys noin 40 cm. Runsaasti sakkaa pohjakivillä ja leväkasvustoja ulpukoilla.</p>

Järviojan koeala oli hyvin hidasvirtainen ja sameavetinen. Koealan saalis jäi vähäiseksi. Kivisimppujen (8 yks.) lisäksi saaliiksi saatiin haukia ja kiiskiä kaksi yksilöä kumpaakin. Molemmat lajit ovat tyyppilajeja happamuutta hyvin kestävästä kaloista. Ulpukkakasvustoista ja hitaasta virtausnopeudesta huolimatta särkiä tai ahvenia ei havaittu lainkaan. Kesällä 2013 otetun vesinäytteen mukaan veden pH-arvo oli neutraalin tuntumassa ja vesi oli kokonaisravinteiden osalta hyvin rehevää. Järviojan kalaindeksi-arvo oli kaikista kohteista toiseksi korkein vähäisen lajilukumäärän ja särkikalajien puuttumisen seurauksena.

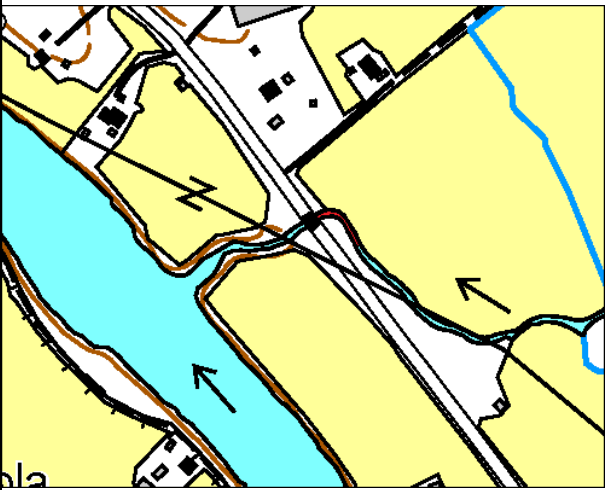
8	Mertuanoja	koordinaatit (ETRS-TM35FIN) 7112568 - 376575

Pinta-ala	179 m ²
	Vesisyvyys, pääluokka	41 - 60 cm
	Pintavirran-nopeus, keskim.	< 20 cm/s
	Veden lämpötila	14,7 °C
	Vesikasv.peitto	70 %
	Sää	aurinkoinen
	Veden korkeus	normaali
	Kalastettavuus	helppo
Sanallinen kuvaus (28.8.2013)		
<p>Tien 7770 sillan yläpuolelta kalastettu suvantomainen koeala viljelysmaiden keskseltä. Pohja pääosin pientä kiveä, jonka joukossa soraa, orgaanista ainesta ja suurempia lohkareita. Paikoin melko syvä ja virtausnopeus vähäinen. Pohjasammalia ei juurikaan, mutta runsaasti lummetta ja palpakoita (n. 70 %). Kasvustot vaikeuttivat sähkökalastusta, koska anodisauvan ja haavin liikuttelu vaikeutui. Vesi sameaa ja näkösyvyys vähäinen. Sakkaumia kohtalaisen runsaasti. Koealalta saatiin yksittäinen kuhanpoikanen.</p>

Mertuanojan koeala oli melko syvä, hidasvirtainen, reheväkasvustoinen (lummetta) ja sameavetinen. Myös koekalastussaalis oli odotetun runsas, yksilömääriä tarkasteltaessa koealan saalis oli kaikista kalastetuista kohteista runsain. Ylivoimaisesti eniten vajaan 200 m²:n koealalta saatiin särkiä, kaikkiaan lähes 130 yksilöä. Myös ahvenia ja säyneitä saatiin runsaasti. Edellä mainittujen lajien osalta osa saaliskaloista todennäköisesti siirtyi koealalle kalastusten välillä, jolloin esitetyt yksilömäärät ovat jonkin verran todellista suurempia. Toisaalta lummekasvustot vaikeuttivat merkittävästi kalastusta ja saaliin haavitsemista, mikä osaltaan vaikutti saalismäärissä toiseen suuntaan. Kaikkien em. lajien osalta suuri osa kaloista oli kesänvanhoja poikasia ja lajit todennäköisesti lisääntyvät Mertuanojassa. Muita saaliiksi saatuja lajeja olivat hauki, lahna ja kuha. Lahnasta ja kuhasta tehtiin kaikki kalastuskohteet huomioiden ainoat havainnot nimenomaan Mertuanojalta. Ojan ulkoiset piirteet ja ilmeinen rehevyys viittaisivat siihen, että ojalla voi ajoittain esiintyä happiongelmia. Tähän suuntaan viittaisi myös hapen suhteen vaateliaan kivisimpun puuttuminen koekalastussaaliista. Särkikalajien runsaasta esiintymisestä ja lajijakaumasta johtuen Mertuanojan laskennallinen kalaindeksi jäi kaikista kohteista pienimmäksi (0,18).

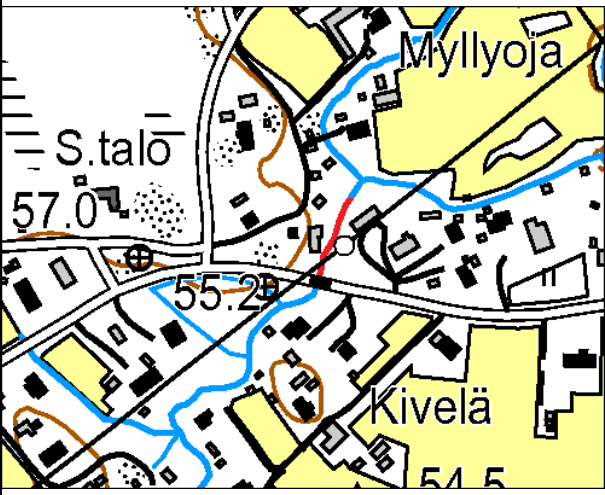
9	Kopakkaoja	koordinaatit (ETRS-TM35FIN) 7108384 - 377278

Pinta-ala	134 m ²
	Vesisyvyys, pääluokka	0 – 20 cm
	Pintavirran-nopeus, keskim.	20 – 70 cm/s
	Veden lämpötila	14,8 °C
	Vesikasv.peitto	25 %
	Sää	puolipilvinen
	Veden korkeus	matala
	Kalastettavuus	helppo
	Sanallinen kuvaus (28.8.2013)	
<p>Kapea, parin metrin levyinen uoma kalastettu lammikolta Savelantien sillalle saakka. Myös lammikkoalueella koitettiin kalastaa ilman saalista. Vettä uomassa hyvin vähän, minkä vuoksi pohjakalat takertuivat herkästi kivenkoloihin. Pohja pääosin pientä kiveä, jonka joukossa melko runsaastikin hiekkaa ja soraa, sekä jonkin verran isompia kiviä ja lohkareita. Pohjasammalia (virtanäkingsammal) jonkin verran (peittävyys n. 25 %). Vesi muihin kalastettuihin kohteisiin nähden varsin kirkasta. Sakkaa ja leväkasvustoja pohjakivillä kohtalaisen runsaasti.</p>

Kopakkaoja vaikutti kalastetun koealan alueella silmämääräisesti varsin laadukkaalta purovedeltä. Ojan vesi oli suhteellisen kirkasta, pohjanlaatu oli monimuotoinen ja sammalille ja pohjakiville laskeutuneesta sakasta huolimatta pohjalta löytyi myös liettymättömiä hiekka- ja soralaikkuja. Kalastusten saalis koostui kuitenkin lähes kokonaisuudessaan kivenuoliaisista. Kokojakautaman perusteella laji lisääntyy alueella ja koealalta saatiin myös suuria yli 13 cm:n yksilöitä. Kivenuoliaisten lisäksi saalis koostui kolmesta hauesta, joista kaksi oli saman kesän poikasia. Koealan lähialueella lienee siten myös hauen kutualueeksi soveltuvia kohteita. Kivisimppuja ei ojan ulkoiset piirteet huomioiden tavattu hieman yllättäen lainkaan. Kivisimppu on hapen suhteen melko vaatelias laji ja happitilanteen mahdolliset ajoittaiset heikentymiset voisivat olla yksi selittävä tekijä lajin puuttumisen takana. Kalastusten aikaan vesi oli koealalla hyvin vähissä, mikä yhdessä lämpimän sään ja leväkasvun ja hajotustoiminnan kanssa on voinut heikentää ojan veden happitilannetta merkittävästi myös kalastusten aikaan elokuun lopulla. Kopakkaojan kalaindeksi-arvo (0,57) muodostui jonkin verran kohteiden keskimääräistä arvoa korkeammaksi.

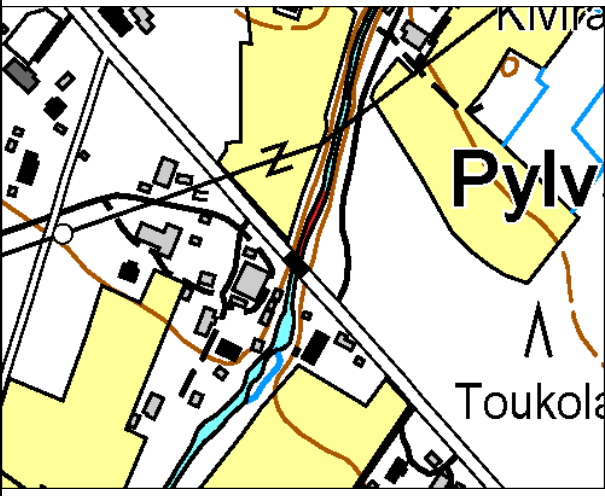
10	Pylväsoja	koordinaatit (ETRS-TM35FIN) 7103464 - 389160

Pinta-ala	243 m ²
	Vesisyvyys, pääluokka	0 – 20 cm
	Pintavirran-nopeus, keskim.	20 – 70 cm/s
	Veden lämpötila	13,5 °C
	Vesikasv.peitto	50 %
	Sää	puolipilvinen
	Veden korkeus	matala
	Kalastettavuus	helppo
	Sanallinen kuvaus (28.8.2013)	
<p>Uomalla lyhyitä koskijaksoja, joiden välissä suvantolammikot. Kalastettu tien 7830 sillalta ensimmäisen suvantojakson yläpuolisen kosken niskalle. Vesi selvästi normaalia matalammalla ja virtausnopeuskin siksi vähäinen. Pohjanlaadultaan varsin monipuolinen koeala, joskaan hienojakoista ainesta ei juurikaan. Pohjasammalten (virtanäkingsammal) peittävyys noin 50 %. Vesi melko sameaa ja näkösyvyys 40 cm:n luokkaa. Jonkin verran sakkaa pohjakivillä ja sammalilla ja myös jonkin verran leväkasvustoja.</p>

Pylväsoja oli kalastetun koealan alueella lyhyiden koski- ja suvantojaksojen sävyttämä. Vesi oli koskikynnysten alueella hyvin vähissä (ks. liite 2). Myös pylväsojalla saalis koostui pääosin kivenuoliaisista, joiden koko- ja edelleen ikärakenne oli hyvin monipuolinen. Muita tavattuja lajeja olivat harvalukuisina esiintyneet hauki, särki ja ahven. Kivisimpun puuttuminen saaliista voi Pylväsojalla johtua Kopakkaojan tapaan veden vähyydestä ja melko runsaista leväkasvustoista. Nämä tekijät ovat mahdollisesti yhdessä aiheuttaneet happitilanteen heikkenemistä siinä määrin, että koskijaksot ovat muodostuneet hapen suhteen vaativille kivisimpulle epäsuotuisiksi. Kummankaan ojan kohdalla tilannetta ei voida kuitenkaan vedenlaatutietojen puuttuessa todentaa. Pylväsojalle laskettu kalaindeksi-arvo (0,41) jäi hieman kohteiden keskimääräisen arvon alapuolelle.

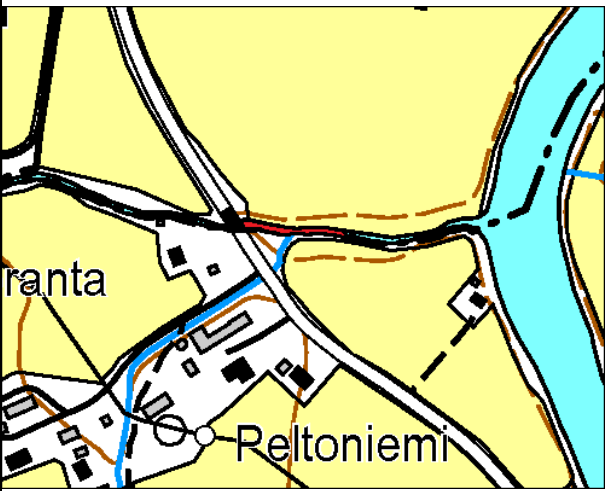
11	Ypyänoja	koordinaatit (ETRS-TM35FIN) 7097257 - 390400

Pinta-ala	200 m ²
	Vesisyvyys, pääluokka	21 – 40 cm
	Pintavirran-nopeus, keskim.	20 – 70 cm/s
	Veden lämpötila	14,4 °C
	Vesikasv.peitto	75 %
	Sää	pilvinen
	Veden korkeus	matala
	Kalastettavuus	helppo
	Sanallinen kuvaus (28.8.2013)	
<p>Pitkä ja kapea (n. 2,5 m) koeala kalastettu viljelysmaiden keskeltä tien 7630 sillan alapuolelta. Pohja pääosin kivikkoa, jonka seassa kohtalaisesti myös soraa ja suurempia lohkareita. Vesi normaalia alempana ja myös virtaama siitä syystä tavallista vähäisempi. Varsin runsaasti pohjasammalia (virtänäkinsammal, peittävyys n. 75 %). Näkösyvyys metrin luokkaa (humusvesi). Leväkasvustoja jonkin verran, sakkaumia ei niinkään.</p>

Ypyänojalta kalastettu koeala oli kapeudestaan huolimatta varsin monipuolista nopeammin virtaavien nivajaksojen ja suvantomaisten hitaasti virtaavien syvempien kohtien vuorottelua. Ojan vesi oli suhteellisen kirkasta, pohjanlaatu monipuolinen ja pohjan sammalpeite matalilla kohdilla varsin kattavaa. Lyhyistä suvanto"poteroista" saatiin saaliiksi ojan kokoluokka huomioiden hyvin runsaasti särkiä, joita ilmeisesti siirtyi koealalle myös kalastusten välillä. Myös kivenuoliaisia esiintyi kohtalaisesti. Muita vähäisemmissä määrin tavattuja lajeja olivat ahven, hauki ja made. Kivisimppu puuttui myös Ypyänojan lajistosta. Syytä tähän on vaikea arvioida, mutta ongelmana saattaa myös Ypyänojan tapauksessa olla poikkeuksellisen vähänä ollut vesi ja ojan rehevyys ja tästä edelleen mahdollisesti seurannut happitilanteen heikentyminen. Ypyänojalle laskettu kalaindeksi-arvo jäi särkien runsaasta määrästä ja kalaston lajirakenteesta johtuen pieneksi (0,22).

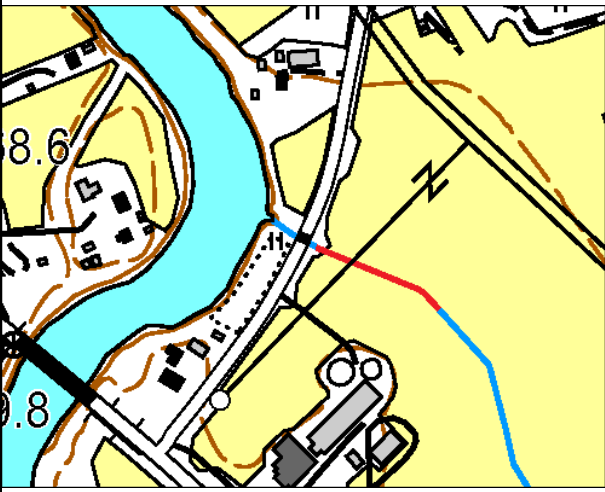
12	Raudasoja	koordinaatit (ETRS-TM35FIN) 7098529 - 391092

Pinta-ala	220 m ²
	Vesisyvyys, pääluokka	41 – 60 cm
	Pintavirran-nopeus, keskim.	< 20 cm/s
	Veden lämpötila	16,3 °C
	Vesikasv.peitto	30 %
	Sää	pilvinen
	Veden korkeus	matala
	Kalastettavuus	helppo
	Sanallinen kuvaus (28.8.2013)	
<p>Viljelysmaiden keskellä virtaava kapea ja paikoin lähes umpeenkasvanut koeala tien 7830 sillan yläpuolelta. Riittävän pinta-alan saavuttamiseksi kalastettu yli 100 metriä pitkä jakso. Heti sillan yläpuolella uoma kasvanut n. 10-15 metrin matkalta lähes umpeen kortetta. Soveltui varsin heikosti sähkökalastukseen. Pohja pääosin kiveä ja pehmeää ainesta (savea ja mutaa), seassa muutamia suurempia lohkareita. Vettä vähän ja virtaama hyvin pieni. Kortteen peittävyys koko kalastetulla alueella n. 30 %, minkä lisäksi myös rantapenkan heinät osin vedessä (ks. kuva). Vesi sameaa ja näkösyvyys n. 30 cm.</p>

Raudasoja oli kalastetun koealan alarajalla kasvanut käytännössä umpeen järvikortetta. Oja virtaa koko matkaltaan peltoaukeiden halki ja soveltuu varsin heikosti sähkökoekalastukseen. Ojan pohjanlaatu oli koealan alaosilla pääosin pientä kiveä ja ylempänä savea ja mutaa. Kortekasvustoja esiintyi runsaasti myös ylempänä koealalla ja lisäksi ojanpiennarten heinä- ja sarakasvustot ulottuivat paikoin ojaan saakka.

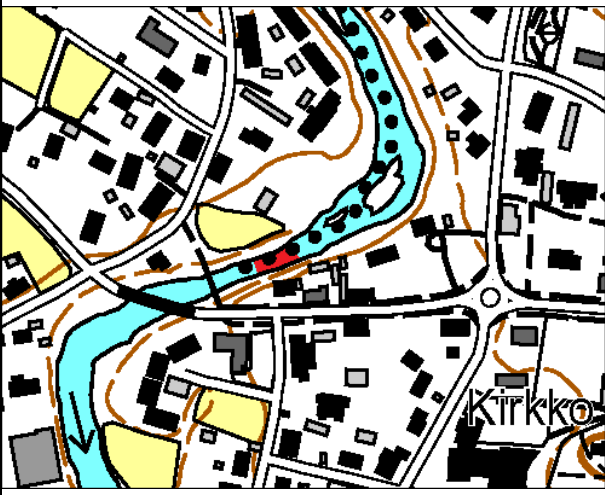
13	Malisjoki	koordinaatit (ETRS-TM35FIN) 7090953 - 399517

Pinta-ala	390 m ²
	Vesisyvyys, pääluokka	21 – 40 cm
	Pintavirran-nopeus, keskim.	20 – 70 cm/s
	Veden lämpötila	16,3 °C
	Vesikasv.peitto	50 %
	Sää	puolipilvinen
	Veden korkeus	matala
	Kalastettavuus	normaali
	Sanallinen kuvaus (29.8.2013)	
<p>Nivalan keskustassa kalastettu varsin suuri koeala, joka käsitti kävelysillan yläpuolisen koskikynnyksen ja osan tämän yläpuolisesta suvantojaksosta. Pääosa saaliista saatiin koskijaksolta, suvannosta saatiin vain muutamia pieniä ahvenia. Koeala pohjanlaadultaan monipuolinen (hiekkaa, soraa, kiveä ja lohkareita). Vettä normaalia vähemmän. Koskijaksolla pohjasammalten peittävyys n. 80 %, suvannossa ei juurikaan pohjakasvillisuutta. Suvannon vesisyvyys selvästi suurempi. Näkösyvyys puolen metrin luokkaa, ei merkittäviä leväkasvustoja. Hieman sakkaa kivillä ja koskijakson sammalilla.</p>

Malisjoki on kokoluokaltaan selvästi suurempi kuin pääosa muista kalastetuista kohteista. Kalastettu koeala sijaitsee Nivalan kuntakeskuksen alueella ja oli luonteeltaan kaksijakoinen. Koealan alaosan koskikynnyksen lisäksi kalastettiin osa tämän yläpuolisesta suvanto-laajentumasta, joskin siltä saatu saalis rajoittui muutamiin pieniin kesänvanhoihin ahveniin.

Koskiosuus oli ominaisuuksiltaan varsin monipuolinen; pohjanlaatu oli vaihteleva ja sammalpeite runsas.

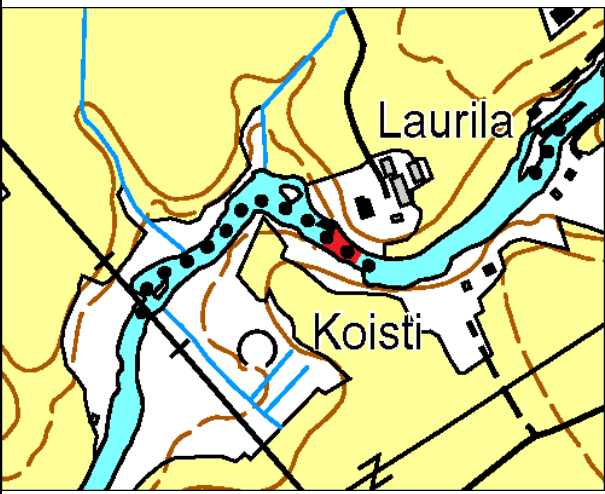
14	Settijoki	koordinaatit (ETRS-TM35FIN) 7077448 - 414749

Pinta-ala	300 m ²
	Vesisyvyys, pääluokka	21 – 40 cm
	Pintavirran-nopeus, keskim.	20 – 70 cm/s
	Veden lämpötila	15,8 °C
	Vesikasv.peitto	80 %
	Sää	puolipilvinen
	Veden korkeus	matalahko
	Kalastettavuus	normaali
	Sanallinen kuvaus (29.8.2013)	
<p>Settijoelta kalastettu koskijakso Laurilan tilan pihapiiristä. Pihan puoleista rantaa vastikään kivetty. Koeala pohjanlaadultaan monipuolinen, joskin pohja pääosin isoja kiveä. Koealalta löytyi kuitenkin myös hiekkaa ja soraa, pienempää kiveä ja lohkareita. Vesitilanne Settijoella kalastusten aikaan melko normaali, virtaama ehkä hieman tavanomaista pienempi. Vesisammalten peittävyys noin 80 %. Vesi suhteellisen kirkasta näkösyvyyden ollessa 1,5 metrin luokkaa. Leväkasvustoja jonkin verran ja myös vähäisiä sakkauksia (sammaleet pölisivät).</p>

Loppukesän 2013 koekalastussaaliin yksilömääräisesti ylivoimaisesti runsain laji oli kivisimppu, jonka aarikohtainen saalis (34,3 yks.) oli Settijoella kaikista kalastetuista koealoista suurin. Kalastettu koski Laurilan tilan kohdalla soveltui vaihtelevan pohjanlaatunsa ja runsaan pohjasammaluston perusteella lajille hyvin. Pohjakaloista koealalta saatiin jonkin verran myös kivenuoliaisia sekä kaksi madetta. Muiden lajien osalta saalislajistoon kuuluivat särki ja ahven, joiden osalta saaliissa oli myös kesänvanhoja poikasia. Myös kivisimppu ja kivenuoliainen lisääntyvät kokojakauman perusteella alueella.

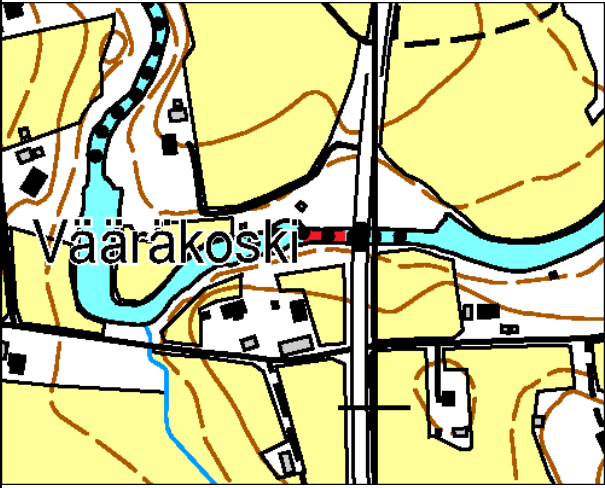
15	Kalajanjoki	koordinaatit (ETRS-TM35FIN) 7067142 - 415948

Pinta-ala	384 m ²
	Vesisyvyys, pääluokka	0 – 20 cm
	Pintavirran-nopeus, keskim.	20 – 70 cm/s
	Veden lämpötila	15,9 °C
	Vesikasv.peitto	40 %
	Sää	puolipilvinen
	Veden korkeus	matala
	Kalastettavuus	helppo
	Sanallinen kuvaus (29.8.2013)	
<p>Kalajanjoen koeala siirretty alkuperäiseltä paikaltaan paremmin sähkökalastukselle sopivaan sijaintiin tien 58 sillan yläpuoleiseen koskeen. Koeala soveltuu hyvin sähkökalastukseen, mutta oli vallinneella virtaamalla hyvin vähävetinen. Koealan pohja pääosin erikokoista kiveä, mutta joukossa myös soraa ja suurempia lohkareita. Pohjasammalten peittävyys noin 40 %. Näkösyvyys noin puoli metriä (humusvettä). Erittäin runsaasti rihmamaisia leväkasvustoja ja myös sakkaa kivillä ja sammalilla.</p>

Kalajanjoki sijaitsee loppukesällä 2013 kalastetuista Kalajoen sivuvesistöistä virtaus-suunnassa ylimpänä. Kalastettu koeala jouduttiin siirtämään alun perin suunnitellulta paikaltaan hieman alavirtaan tien 58 sillan yläpuolelle. Kalastettu koskijakso oli kalastusten

aikaan hyvin vähävetinen, mikä oli varmasti osaltaan vaikuttanut runsaiden leväkasvustojen syntymiseen alueelle.
